# OSAENZbrücke Enzweihingen

Untersuchungen am Brückenbauwerk

Objektbezogene Schadensanalyse (OSA)  
spannliedparallele Risse an einer vierfeldrigen Spannbeton-Hohlkastenbrücke aus dem Jahr 1951

Jahr der Durchführung: 2020

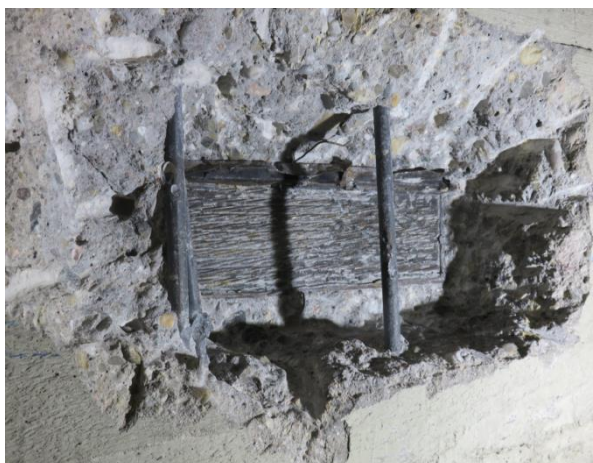
freigelegtes Spannlied in der Hohlkastenwand
