Instandsetzung Bauwerke Totenweg in Gechingen

Umfangreiche Instandsetzung eines Durchlasses (Naturstein-Gewölbebogen) und einer Natursteinstützmauer

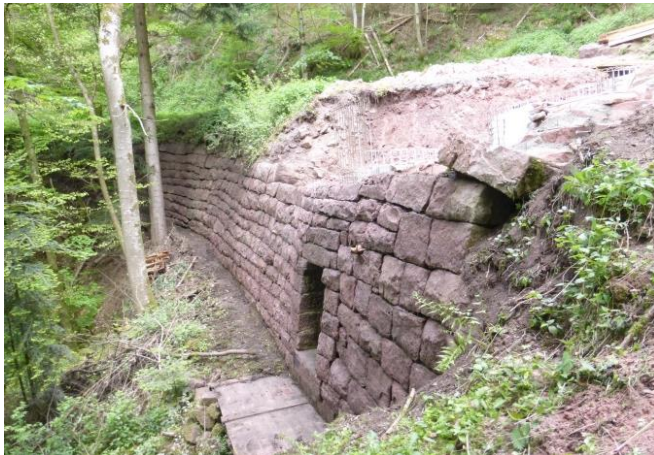
Auslauf Durchlass während der Instandsetzung

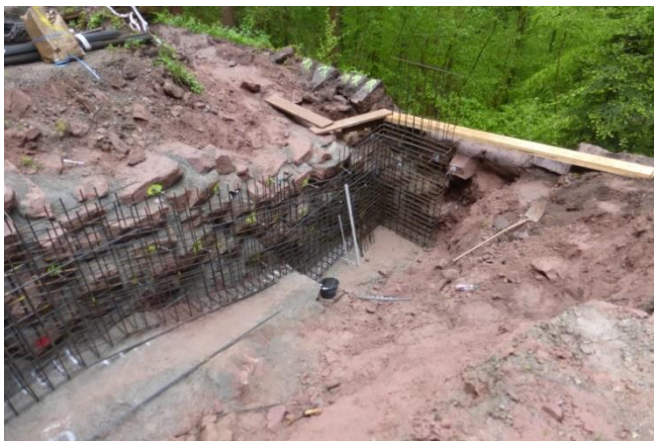
freigelegter Durchlass mit Wandbewehrung

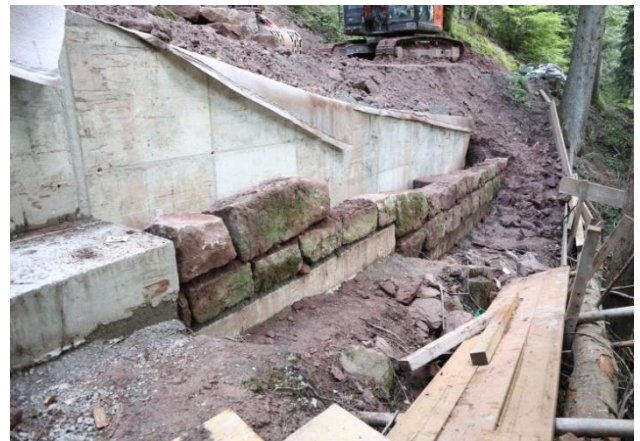
Wiederaufbau Natursteinmauer
