Instandsetzung Nordstadtschule (1/2)

Instandsetzung des fünfgeschossigen Südflügels der Nordstadtschule in Pforzheim aus dem Jahr 1920. Maßnahme umfasst insbesondere die Instandsetzung der Stahlbetonrippendecke mit Spritzbetonverstärkungen.

Jahr der Instandsetzung: 2011 / 2012

Ing.-Büro Braun GmbH & Co. KG

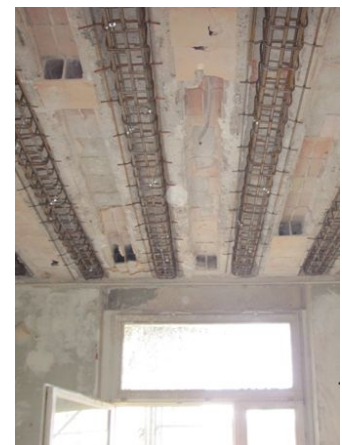
Bewehrung Zwischenräume der Rippendecke

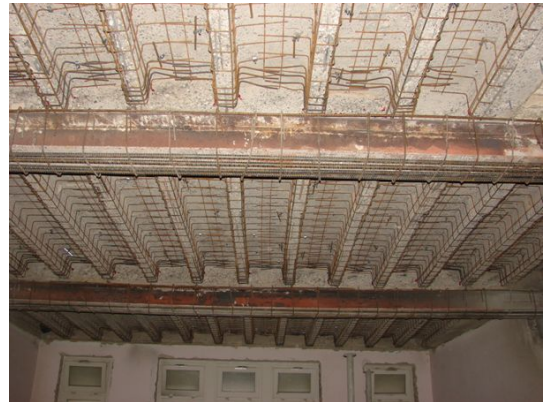
Deckenverstärkung während der Bauphase

- Ertüchtigung von Rippendecke mit Spritzbetonbalken und flächiger Spritzbetonverstärkung
- Ertüchtigung von Deckensystemen mit Reduzierung der Spannweiten durch Stahlträgerunterkonstruktionen
- Verstärkung von Stahlbetonunterzügen mit Spritzbeton
- Einbau von neuen Ortbetonmassivdecken in den Treppenhäusern
- Ertüchtigung der Dachkonstruktion durch den Einbau von neuen Dachsprengwerken
- Begleitung von Deckenbelastungsversuchen
- Brandschutztechnische Beurteilung von vorhandenen Deckensystemen
- Tragwerksplanung eines neuen Fluchttreppenturmes mit Mikropfahlgründung

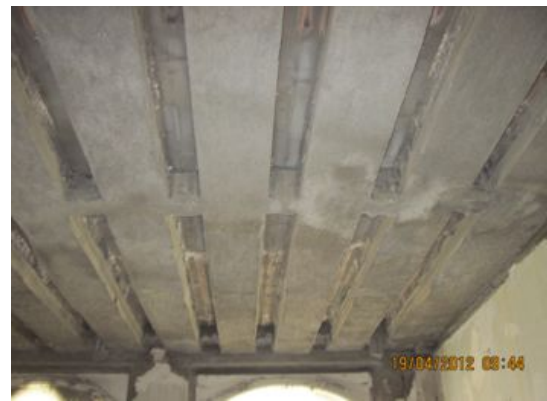
Deckeninstandsetzung Spritzbetonverstärkung
