Instandsetzung Kälberbrücke Bad Wildbad

Instandsetzung der Forstbrücke über die Enz bei Bad Wildbad - Christofshof.

Baujahr der Massivbrücke: 1948

Jahr der Instandsetzung: 2011

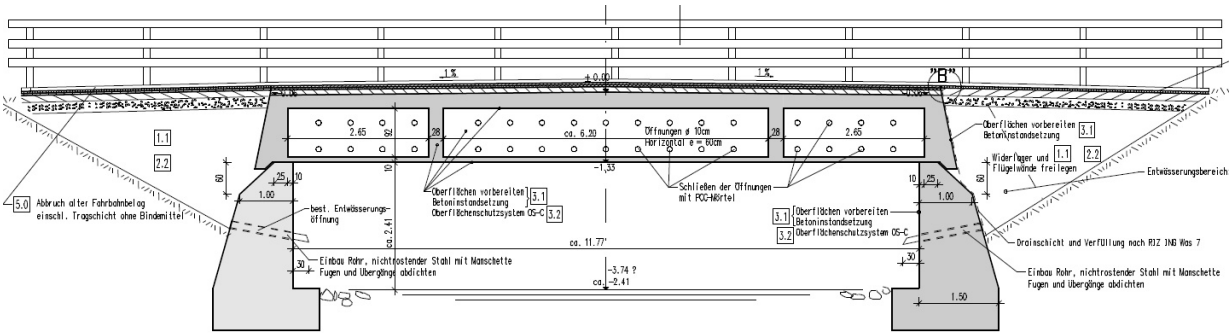
Gesamtansicht nach der Instandsetzung

- umfangreiche Betoninstandsetzung
- Erneuerung der Abdichtung an den Widerlagern und am Überbau
- Aufbringen von Beschichtungen (OS-C und OS-8)
- Einbau eines neuen, aufgedübelten Holmgeländers
