Instandsetzung Stützwände bei Lauterbach

Instandsetzung von insgesamt 9 Stützwänden im Zuge der L108 bei Lauterbach / Schramberg.

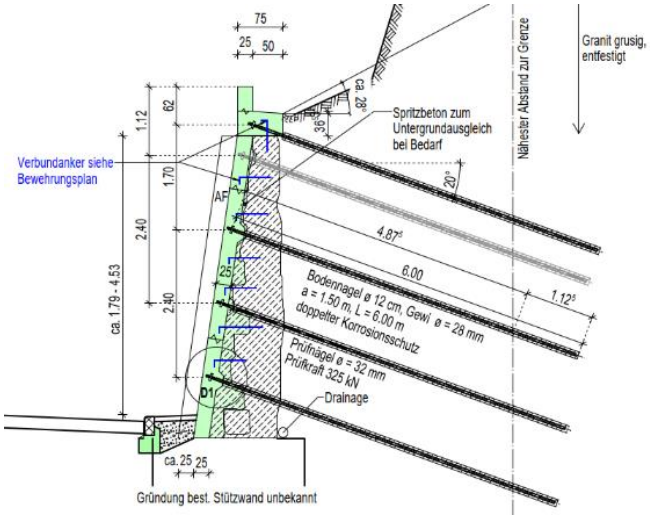
BW 566: instandgesetztes Bauwerk

Ein Bauwerk Ersatzneubau als überschnittene Bohrpfahlwand mit durchlaufendem Kopfbalken. Bei den anderen Bauwerken: Vernagelung der Bestandsmauern mit Spritzbetonschale als Vorsatz oder als Ersatz für die Natursteine mit und ohne Oberflächengestaltung. Anordnung neuer Kopfbalken mit Aufkantung als Geröllfangschutz.
