Instandsetzung Kirchturm Birkenfeld

Instandsetzung des Kirchturms und teilweise auch des Kirchenschiffs sowie Schwingungsentkopplung der Glockenstube vom Haupttragwerk

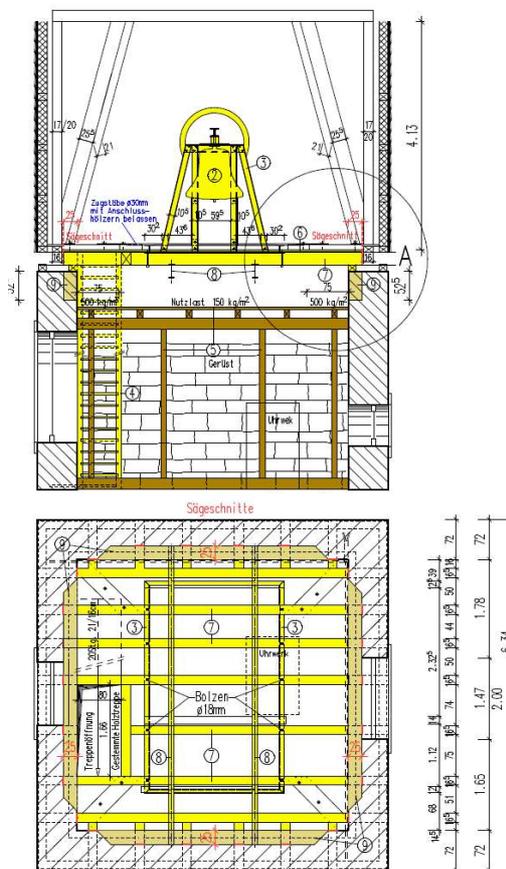
Schnitt und Grundriss Glockenturm

- Vergrößerung des Geläuts von drei auf fünf Glocken
- Schwingungsuntersuchung des Glockenturms
- Abstimmung des Geläuts auf das Schwingungsverhalten des Glockenturms
- Sanierung Turmmauerwerk
- Holzschutzmaßnahmen der Dachkonstruktion im Kirchenschiff und beim Glockenturm

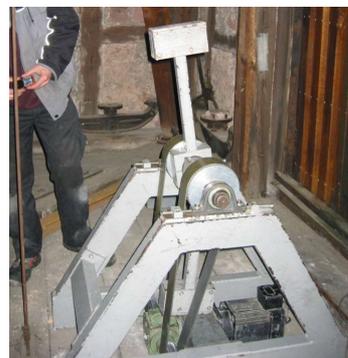
Unwuchtgerät zur Schwingungsuntersuchung
