Instandsetzung Fußgängerbrücke Erlenbach

Instandsetzung historische Stahlfachwerkbrücke mit beidseitigen Rampen in Massivbauweise.

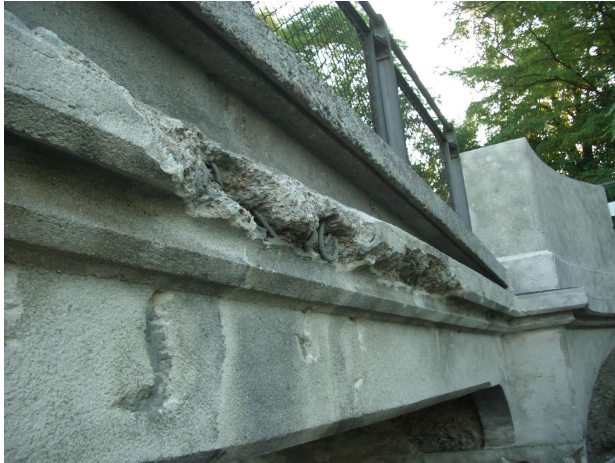
Detailansicht Schaden vor der Instandsetzung

- Betoninstandsetzung der Rampen, Massivpfeiler und Gehwegplatte (mit anschließender Beschichtung)
- Instandsetzung und teilweise Rekonstruktion der Brüstungsmauern nach historischem Vorbild
- Geländerausbesserung

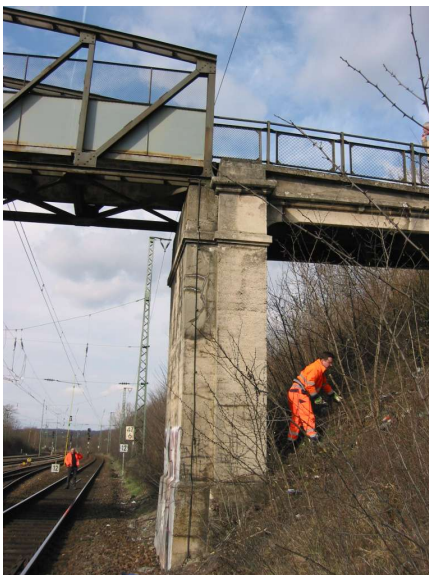
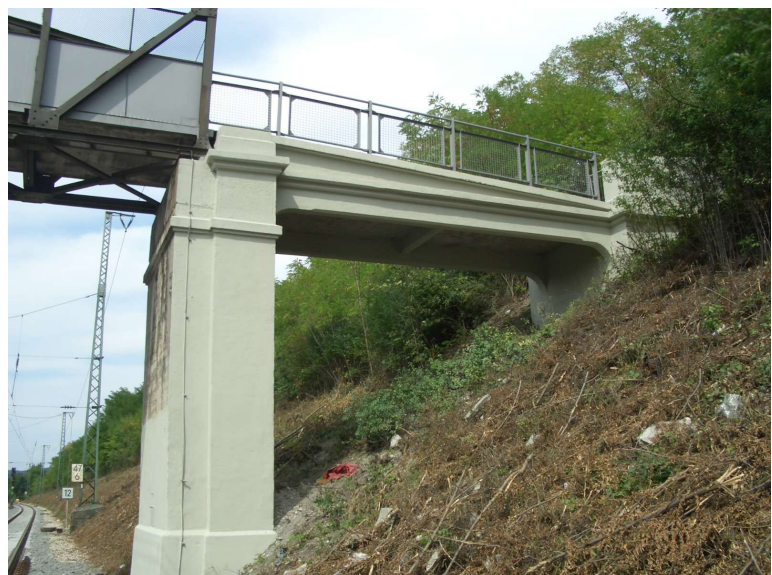
Massivbauteil vor bzw. nach der Instandsetzung
