# Instandsetzung Sulzwaldbrück Baiersbronn

## Dokumentation Altbestand - Ausführung

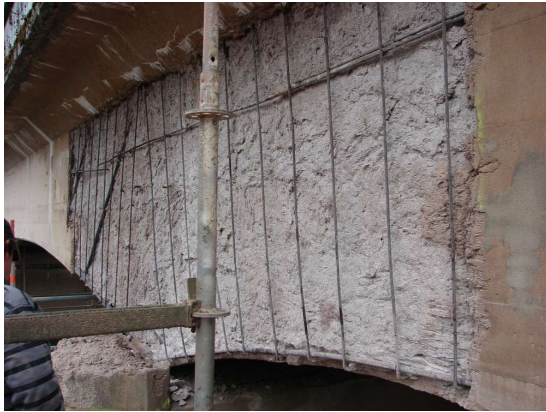
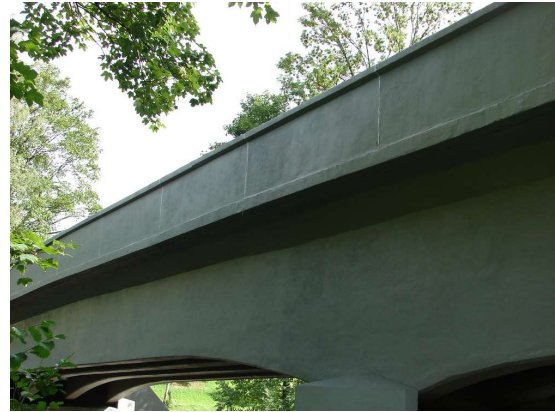
große Schadstelle am Balken mit freiliegender Bewehrung vor der Sanierung bzw. saniert mit Spritzbeton und SPCC-Mörtel sowie Oberflächenschutz OS-C

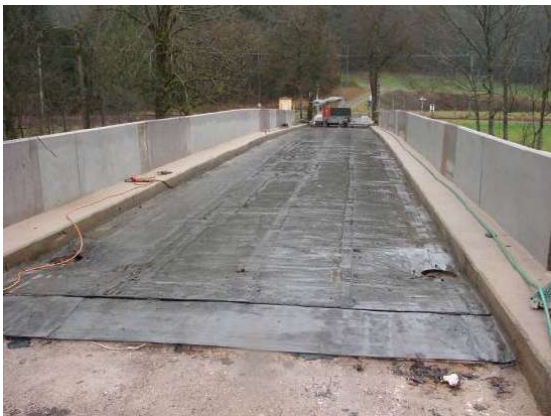
Abdichtung Fahrbahnplatte gem. ZTV-ING, Teil 7

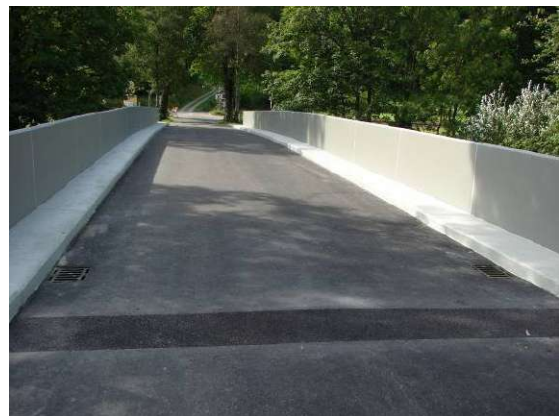
Bauwerksobenseite nach der Instandsetzung

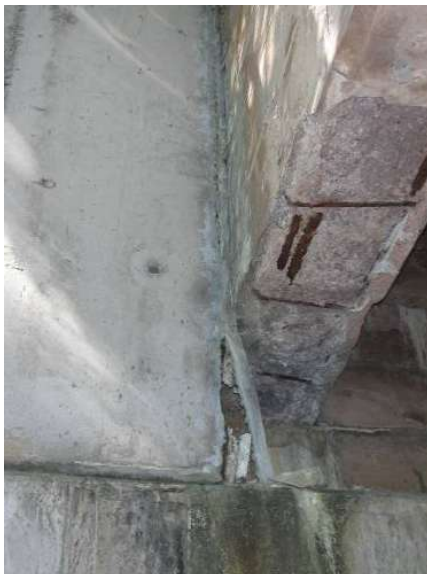
Schadstelle im Einbindebereich des Trägers in das Widerlager

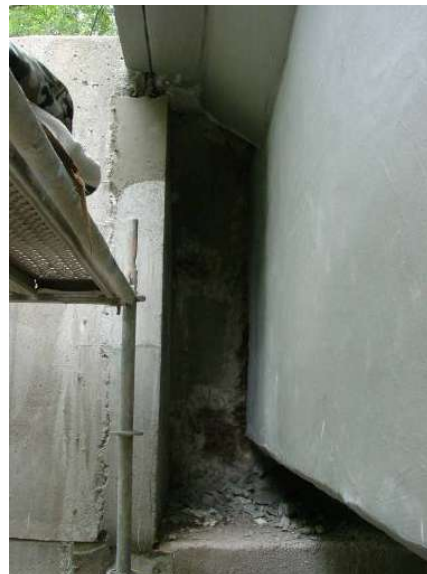
Neugestaltung des gesamten Einbindebereichs
