## Instandsetzung Pfinzbrücke in Graben-Neudorf

Instandsetzung der innerstädtischen Massivbrücke, u.a. Betoninstandsetzung, Erneuerung Abdichtung und Belag, neue Kappen und Geländer mit temperaturgesteuerter Handlauf-Beleuchtung

Ing.-Büro Braun GmbH & Co. KG

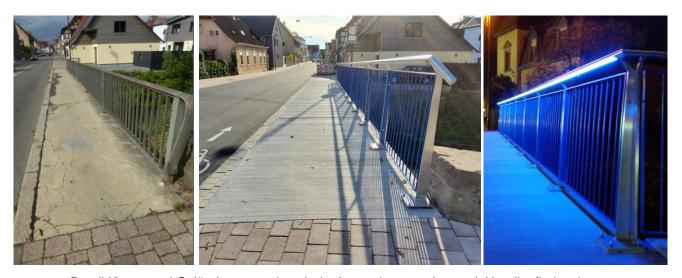
Detail Kappe und Geländer vor und nach der Instandsetzung bzw. mit Handlaufbeleuchtung
