Instandsetzung Auenbrücke in Ebhausen

Instandsetzung einer einfeldrigen Stahlbetonbrücke über die Nagold – bestehend aus einem zweistegigen Plattenbalken, aufliegend auf massiven Betonwiderlagern.

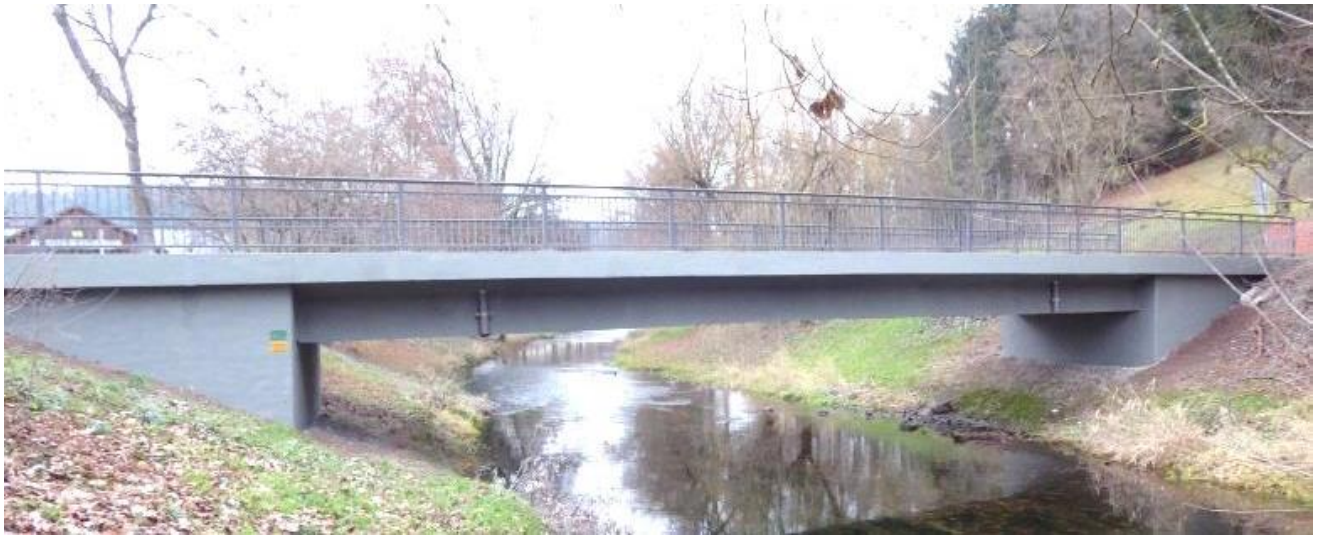
Ansicht Brückenbauwerk nach der Instandsetzung

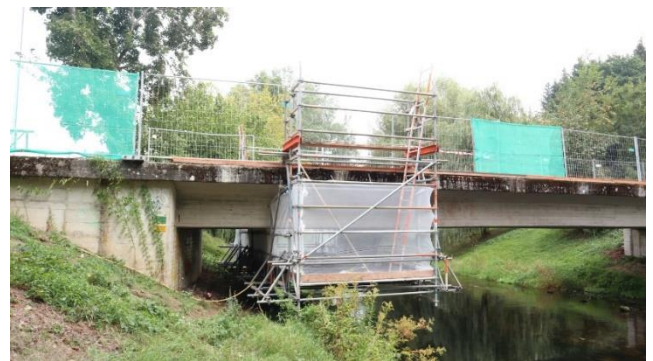
Hängegerüst mit Einhausung

- Strahlen von Überbauunterseite und Gesimsen und Aufbringen eines flächigen Spritzmörtels
- Strahlen der Widerlager und Aufbringen eines Oberflächenschutzsystems
- Erneuerung der Brückenabläufe und der Freifallentwässerung
- Abbruch und Erneuerung des Betons des Notgehwegs
- Erneuerung Abdichtung, Asphaltbelag und Geländer

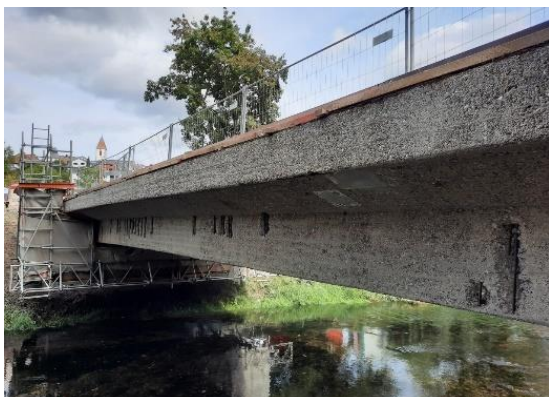
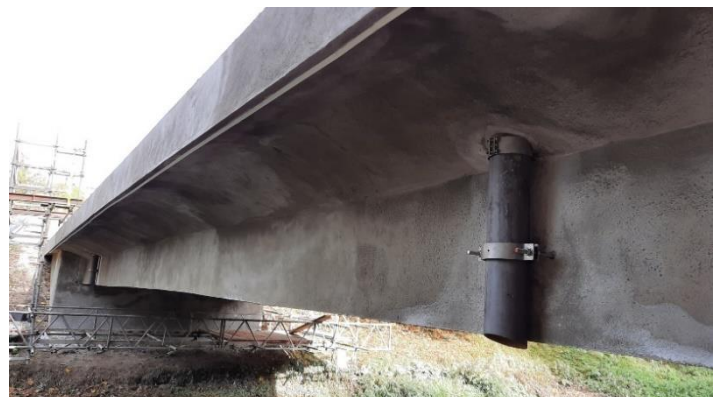
Schäden am Überbau während und nach der Instandsetzung
